श्री सुजीत कुमार, आई0ए0एस0, मुख्य विकास अधिकारी, फिरोजाबाद द्वारा दिनांक 20–10–2015 को फिरोजाबाद से फतेहाबाद मार्ग के निरीक्षण/स्थलीय सत्यापन की टिप्पणी।

अपराह्न 12:10 बजे फिरोजाबाद रेलवे क्रॉसिंग के पास मटसैना तिराहे से शंकरपुर घाट के पूर्व तक मार्ग चौड़ीकरण एवं सुदृणीकरण का कार्य का निरीक्षण किया गया। इस दौरान लो0नि0वि0 के सहायक अभियन्ता श्री एस0के0 शर्मा, अवर अभियन्ता श्री सुखवीर सिंह एवं ग्रामीण अभियन्त्रण विभाग के श्री महेन्द्र सिंह, अवर अभियन्ता उपस्थित रहे।

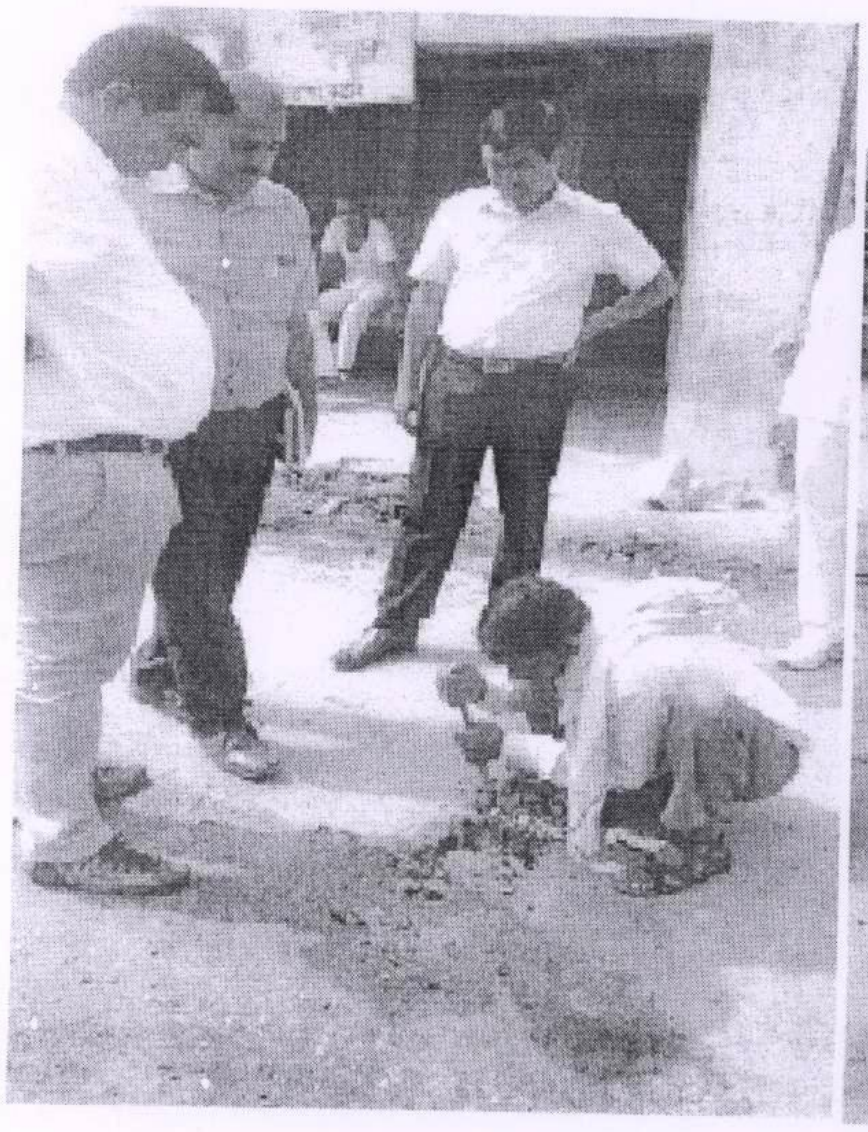
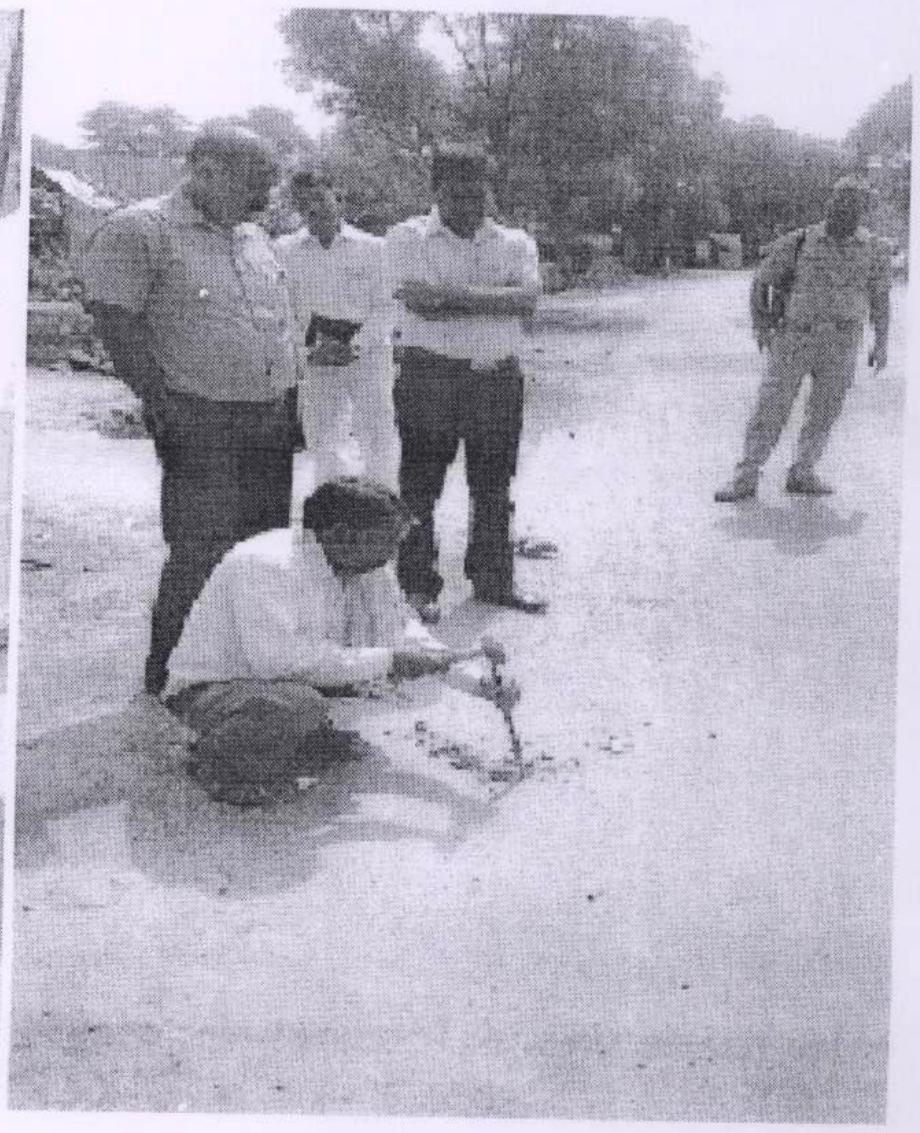
आज दिनांक 20–10–2015 को पुनः निरीक्षण के दौरान ग्राम नगला चूरा में श्री ओम प्रकाश व श्री ज्ञानी राम के घर के सामने चौड़ीकरण भाग में दो स्थानों पर

एवं ग्राम शंकरपुर में राम लक्ष्मण किराना स्टोर के पास तीसरे स्थान पर सड़क खुदवाकर देखी गई। इन तीनों स्थानों पर सड़क की थिकनेस क्रमशः 10.5 से0मी0, 10.00 से0मी0, 9.7 से0मी0 पाई गई। इन स्थानों पर मार्ग की चौड़ाई 7 मी0 एवं 6.98 मी0 पाई गई।

सड़क में जगह–जगह गढ्ढे थे। हालांकि कई जगह गढ्ढों को सामान्य पेंचवर्क कर बन्द किया गया है परन्तु इस कार्य की गुणवत्ता सन्तोषजनक नहीं है। सड़क एक वर्ष में ही टूटना प्रारम्भ हो गईं है। किये गये पेंचवर्क की गुणवत्ता ठीक न होने के कारण सड़क शीघ्र ही उखड़ने की सम्भावना है। ग्राम शंकरपुर में सड़क के दोनों किनारों पर पाइप लाइन लीकेज के कारण जल भराव एवं ग्राम सोफीपुर के पहले सड़क के लगभग मध्य में पाइप लाइन लीकेज के कारण सड़क पर पानी फैलता हुआ पाया गया। जिससे सड़क शीघ्र ही खराब होने की सम्भावना है।

उपरोक्त स्थिति के सुधार हेतु पूर्व निरीक्षण दिनांक 23–11–2014 में दिये गये निर्देशों का अनुपालन किया जाना परिलक्षित नहीं हुआ। आज दिनांक 20–10–2015 के निरीक्षण में भी स्थिति सन्तोषजनक नहीं पायी गयी है। अधिशासी अभियन्ता लो0नि0वि0 एवं अधिशासी अभियन्ता, जल निगम को पुनः निर्देशित किया जाता है कि सड़क का संयुक्त निरीक्षण कर दोनों विभागों में समन्वय स्थापित कर लीकेज कार्य ठीक कराते हुए सड़क पर जल भराव की समस्या समाप्त करायें। तथा लो0नि0वि0 सड़क के गढ्ढों को अच्छी गणवत्ता के साथ भरवाते हुए गुणवत्तापरक ढंग से पेंच वर्क/मरम्मत कार्य यथा शीघ्र सुनिश्चित करायें।
